# **Die „Steger-Methode“ zur Messung dentaler Abrasion**

Enrico Steger (ZTM)

Zirkonzahn GmbH / Srl

28. Juni 2010

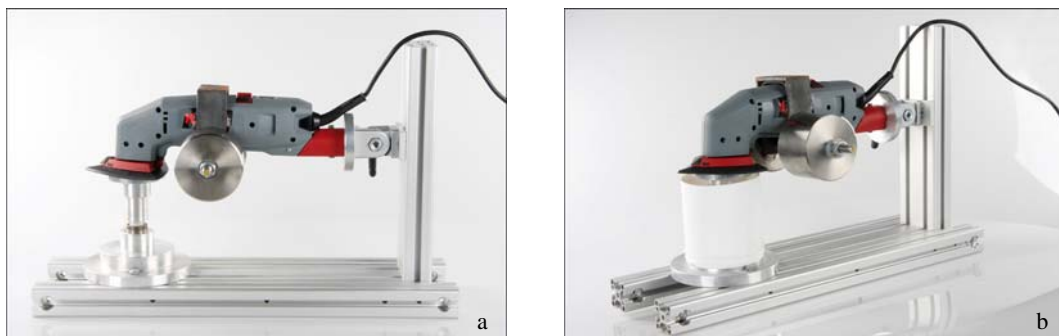
**Abbildung 2** zeigt die Poliermaschine. a) Ohne Wasserbehälter b) Mit Wasserbehälter

Es wurden zwei Abrasionsmodelle entwickelt (siehe Abbildung 1 und Abbildung 2), um den Abnutzungseffekt zu rekonstruieren. Jedes System verfügt über eine Poliermaschine, die mit einer Rotationsgeschwindigkeit von 8.400 Umdrehungen pro Minute arbeitet (siehe Abbildung 1.a). Bei jedem System werden zwei Gewichte auf beide Seiten der Maschine gelegt, um ein abschließendes Kraftmoment von 48.5 N (5 kg) auf die Oberfläche der Probestücke auszuüben (siehe Abbildung 1.b). Diese Krafteinwirkung wurde explizit so gewählt, so dass sie der anfänglichen Schließkraft des Kiefers entspricht und eine Deformation der Probestücke nicht aufgrund von Druck, sondern lediglich aufgrund von Porosität des jeweiligen Probestücks auftritt. Ein mit Wasser gefüllter Behälter (Abbildung 1.e) wird so positioniert, dass der Kontakt zwischen Reibkörper (Abbildung 1.c) und dem Probestück (Abbildung 1.d) unter Wasser geschieht, um das Aufheizen des Reibkörpers durch Reibungswärme zu vermeiden.

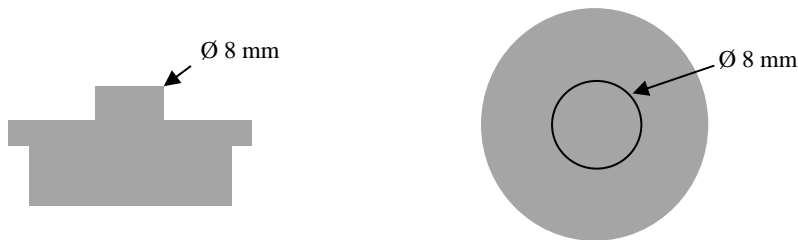
**Abbildung 4**, schematische Darstellung des PMMA-Reibkörpers.

In Abbildung 4 wird der im Experiment verwendete Reibkörper (Durchmesser 8 mm) aus Polymethylmethacrylat (PMMA) dargestellt. Der Reibkörper wurde aufgrund notwendiger Wasserbeständigkeit sowie der hohen Materialhomogenität aus PMMA gefertigt. Die Materialeigenschaften von PMMA garantieren die Herstellung maßgenauer Reibkörper und legen damit den Grundstein für präzise Messergebnisse.

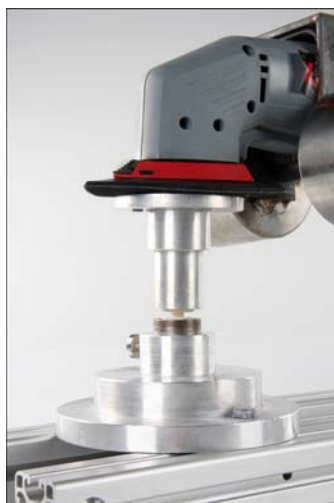
**Abbildung 5** zeigt die Art des Kontaktes zwischen Probe und Reibkörper.

Die Abbildung 5 zeigt den Kontakt zwischen Probestück und PMMA-Reibkörper. Zur besseren Veranschaulichung wird die Kontaktstelle ohne Wasserbehälter dargestellt.

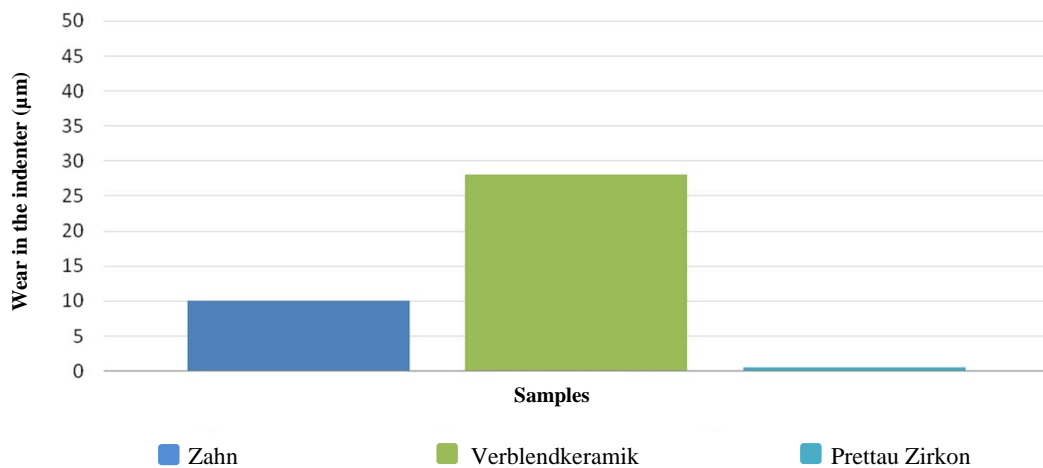
**Tabelle 1.** 8.400 Umdrehungen pro Minute für eine Dauer von 6 Stunden\* mit einem Gewicht von 5 kg pro Probestück:

\* entspricht 3.024 Millionen Zyklen.

Jedes Probestück wurde in einem Zeitraum von 6 h ca. 3.024 Mio. Zyklen unterzogen. Tabelle 1 zeigt grafisch die in den Prüfdurchgängen erhaltenen Ergebnisse im Hinblick auf den Abrasionseffekt gegenüber dem Reibkörper.

Die Messungen ergaben, dass die Probe aus Zirkonzahn Prettau Zirkon durch den Kontakt mit dem PMMA Reibkörper fast keine Abnutzung (0 µm) generierte, während Verblendkeramik ICE Zirkon Keramik einen durchschnittlichen Materialverlust von 20 µm und der natürliche Zahn eine Abnutzung von 10 µm erzeugten. Die Abbildung 6 zeigt schematisch den Abrasionseffekt aller drei Probestücke im Vergleich.
